集中供热“冬病夏治”

一次管网改扩建,检修维保换热站,供热服务精准化……

落实落细每个环节 保障冬季运行安全

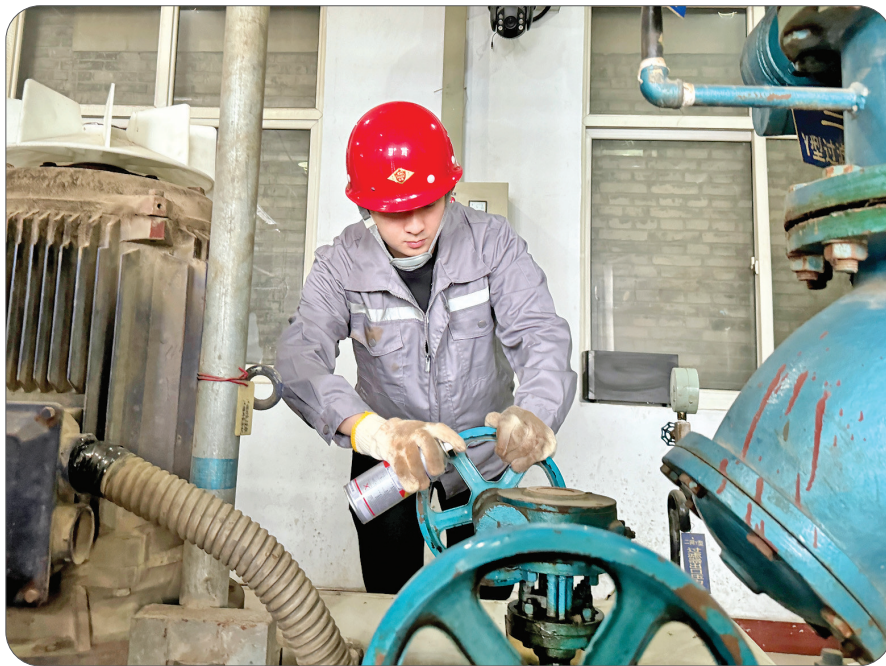
▲ 换热站设备维护保养

7月16日下午,在市区东湖小区换热站,工作人员在逐一查看站内的压力表和温度表,并对站内换热器、循环泵等设备的阀门进行维护保养。

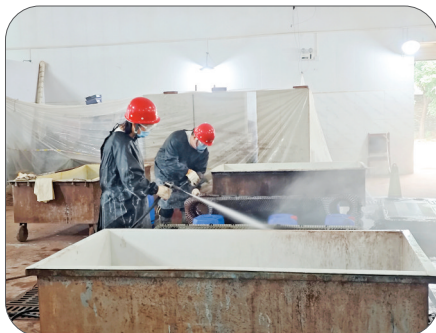
▲ 清洗换热器板片

与此同时,在该换热站旁边的清洗点,工作人员正手持水枪,冲洗换热器板片。经过初步冲洗后,换热器板片表面附着的污垢有所减少。随后,工作人员

又将其放入浸泡池,通过药剂浸泡的方式,使板片表面的污垢与药剂发生化学反应,从而达到去除污垢的效果。浸泡过后,再用水枪冲洗一遍,晾干后,便可由换热站工作人员进行回装。

工作人员指着几摞尚未清洗的换热器板片,向记者介绍说:“这些换热器板片是各个换热站工作人员从换热器上拆解下来的,可以看到表面附着了黄色的污垢,如果一直不清洗,供热期间将会造成换热器堵塞,影响热水流量和温度,从
